INTERVENTI DI RECUPERO E RESTAURO CONSERVATIVO
SANTUARIO MADONNA DI GALLIVAGGIO
A SEGUITO DEI DANNI PROVOCATI DAL MOVIMENTO FRANOSO DEL 29 MAGGIO 2018

PROGETTO DEFINITIVO

Allegato A_ RELAZIONE GENERALE

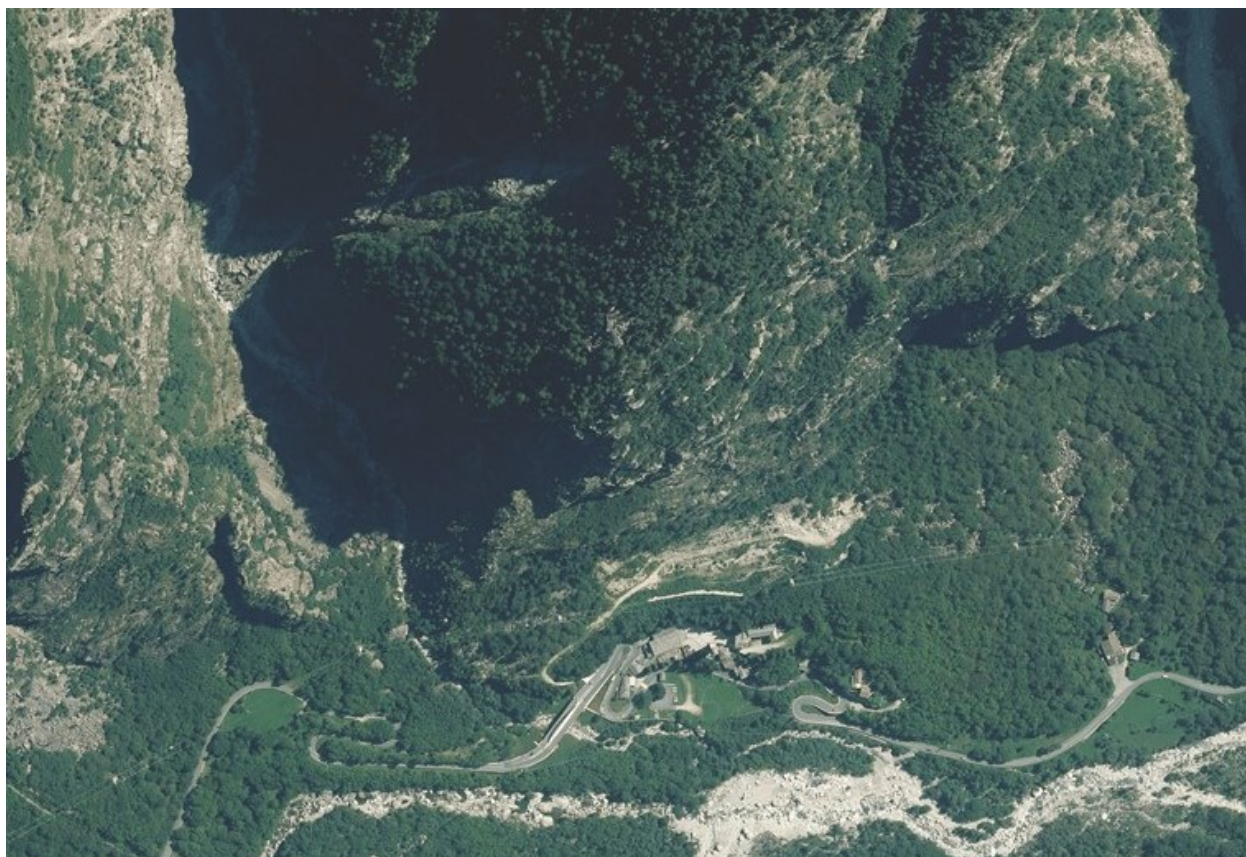
In data 29/06/2018 è avvenuto un crollo di massi dalla vicina parete rocciosa ad est che ha provocato una frana di notevoli dimensioni provocando gravi danni al complesso del Santuario.

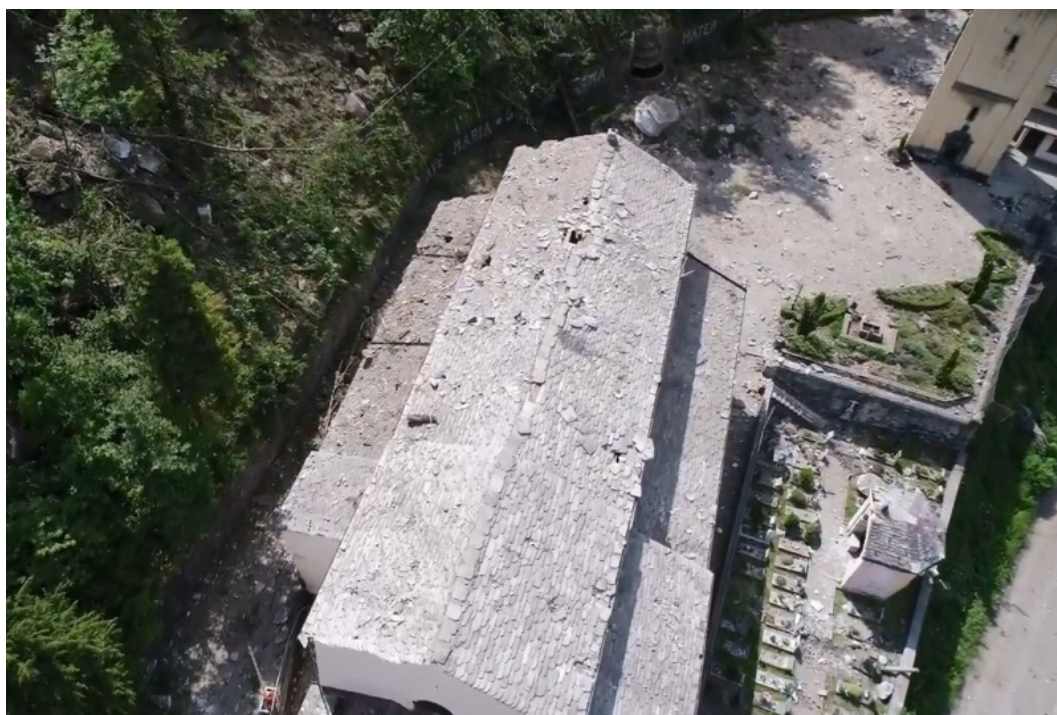
I danni provocati dalla frana sulle coperture e sull'orditura del tetto sono ingenti ed irreversibili.

Tutte le tegole in materiale lapideo locale (ardesia “piode”) sono state spostate ed in gran parte rotte e/o asportate.

Durante il periodo dell'emergenza, per evitare ulteriori danni alle coperture ammalorate che durante i continui eventi meteorici del periodo post frana hanno continuamente interessato il monumento con dilavamenti ed infiltrazioni di acqua, si è proceduto, previa autorizzazione della Soprintendenza Archeologica, Belle Arti e Paesaggio ad eseguire interventi provvisori atti a limitare i danni. Tali interventi sono consistiti nell'utilizzo di guaine provvisorie con ripristino del supporto ligneo venuto a mancare da posare come tegole e soprastanti teli opportunamente ancorati al fine di evitare infiltrazioni di acqua.

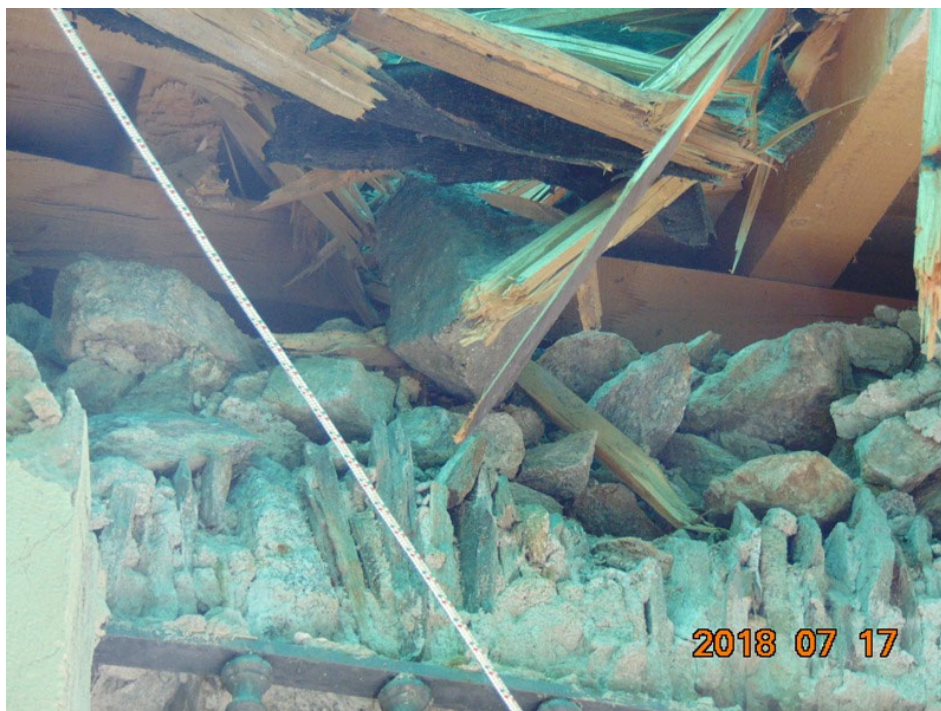
Si è notato che laddove l'impatto dei massi è avvenuto sulla struttura portante principale (terzere), si è distrutta la travata in legno, preservando però la volta sottostante. La foto evidenzia come la rottura della terza correttamente appoggiata abbia evitato la perforazione della volta da parte del masso che si vede sullo sfondo.

È previsto il rimontaggio delle porzioni delle volte danneggiate con fori passanti utilizzando i sassi recuperati e le tecniche costruttive originarie utilizzate durante la costruzione del Santuario, previa mappatura puntuale delle superfici decorate danneggiate.
