ESCAVAZIONE DI MATERIALI LITOIDI IN ALVEO

PROGRAMMA 2020

| Scheda n° | 13 | |
| Corso d'acqua: | torrente Madrasco | |

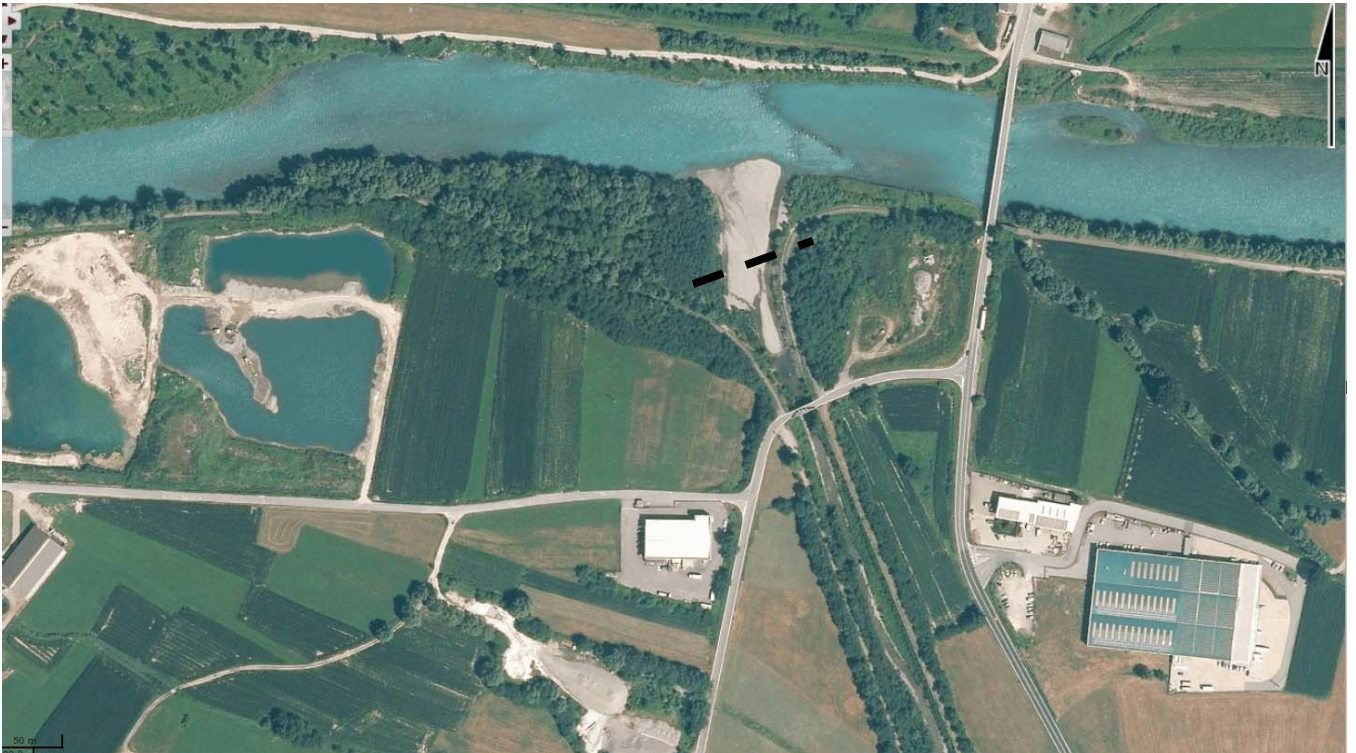
SEZIONE schematica

Aree di scavo

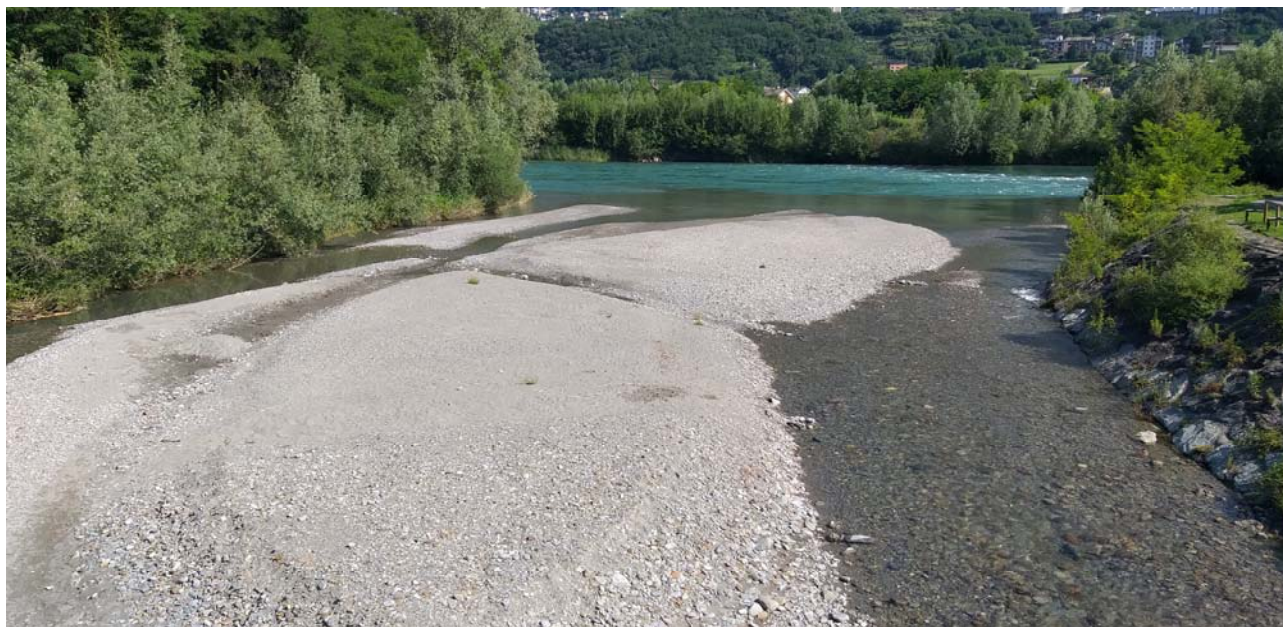
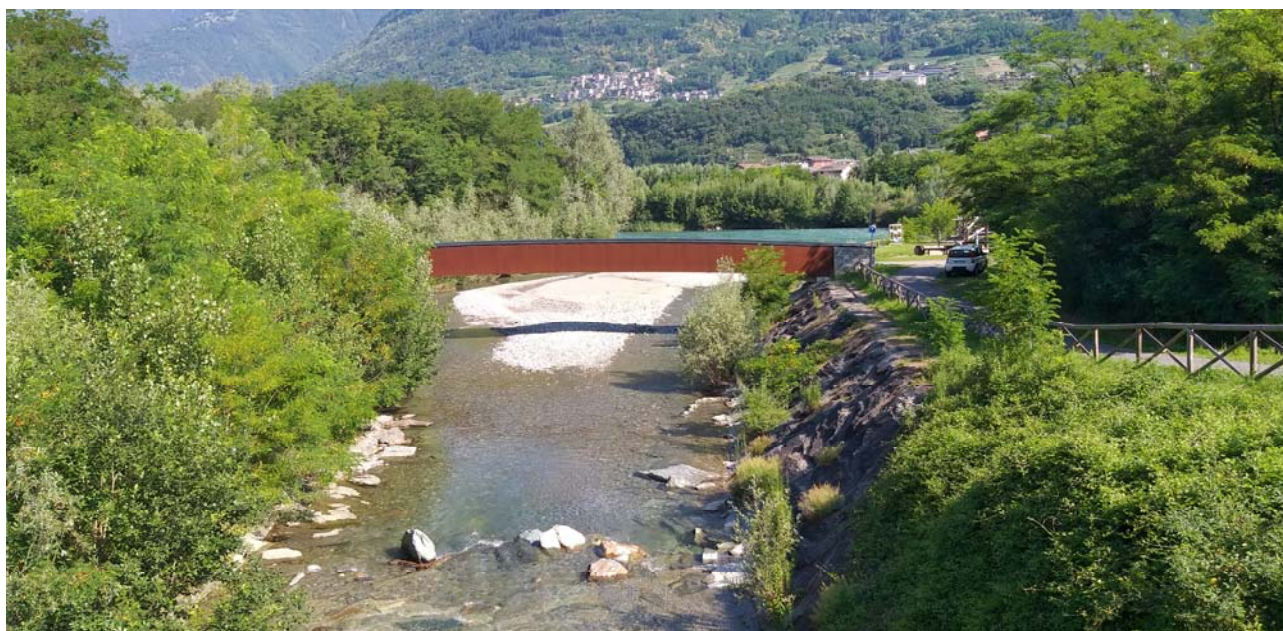
L'alveo nel tratto in corrispondenza della confluenza con il fiume Adda presenta una situazione di sovralluvionamento causato da forte trasporto proveniente da erosioni presenti lungo l'asta del bacino idrografico del torrente Madrasco. La limitata pendenza del tratto terminale e l'innalzamento dei livelli idrici del fiume Adda in presenza di piena determinano una riduzione di velocità della corrente idrica e quindi il deposito dei materiali solidi trascinati a valle. L'intervento di svaso consente di ripristinare l'efficienza idraulica del torrente in oggetto.

Si osserva un deposito di materiale litoide che si ripete ciclicamente.

Immagine del tratto interessato dallo svaso
