ESCAVAZIONE DI MATERIALI LITOIDI IN ALVEO

PROGRAMMA 2020

Scheda n° 12
Corso d'acqua: torrente Caldenno
Bacino/sottobacino Adda
Comune di: POSTALESIO Località: Spinedi

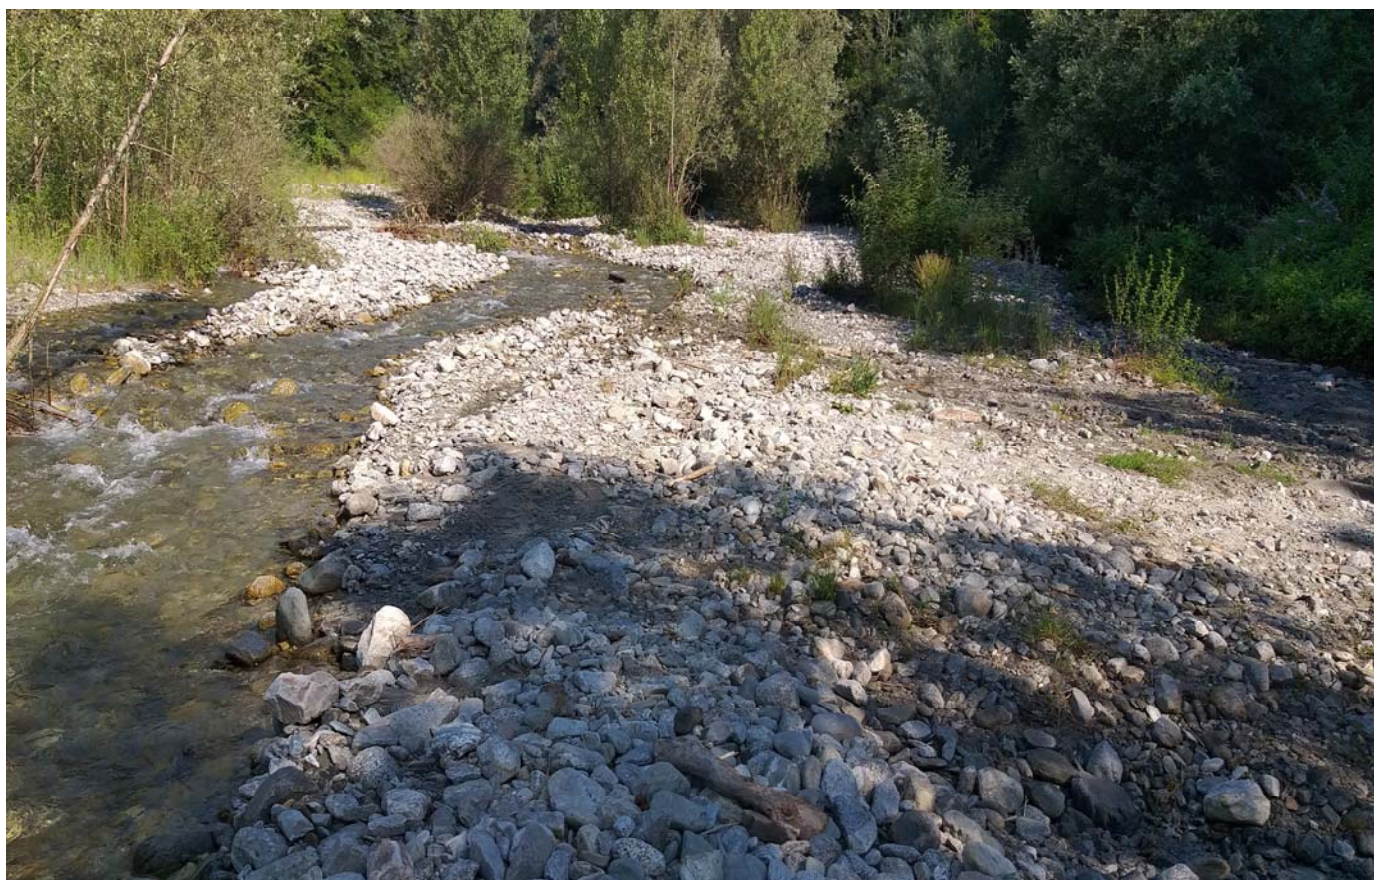
Immagine sacca a monte SS 38

L'alveo nel tratto in questione presenta una situazione di sovralluvionamento causato da forte trasporto proveniente da erosioni presenti lungo l'asta del bacino idrografico del torrente Caldenno.

Si osserva un deposito di materiale litoide che si ripete ciclicamente. A causa del cambio di pendenza del fondo alveo rispetto al tratto di monte

Totale materiale da scavare: **3.000 mc**

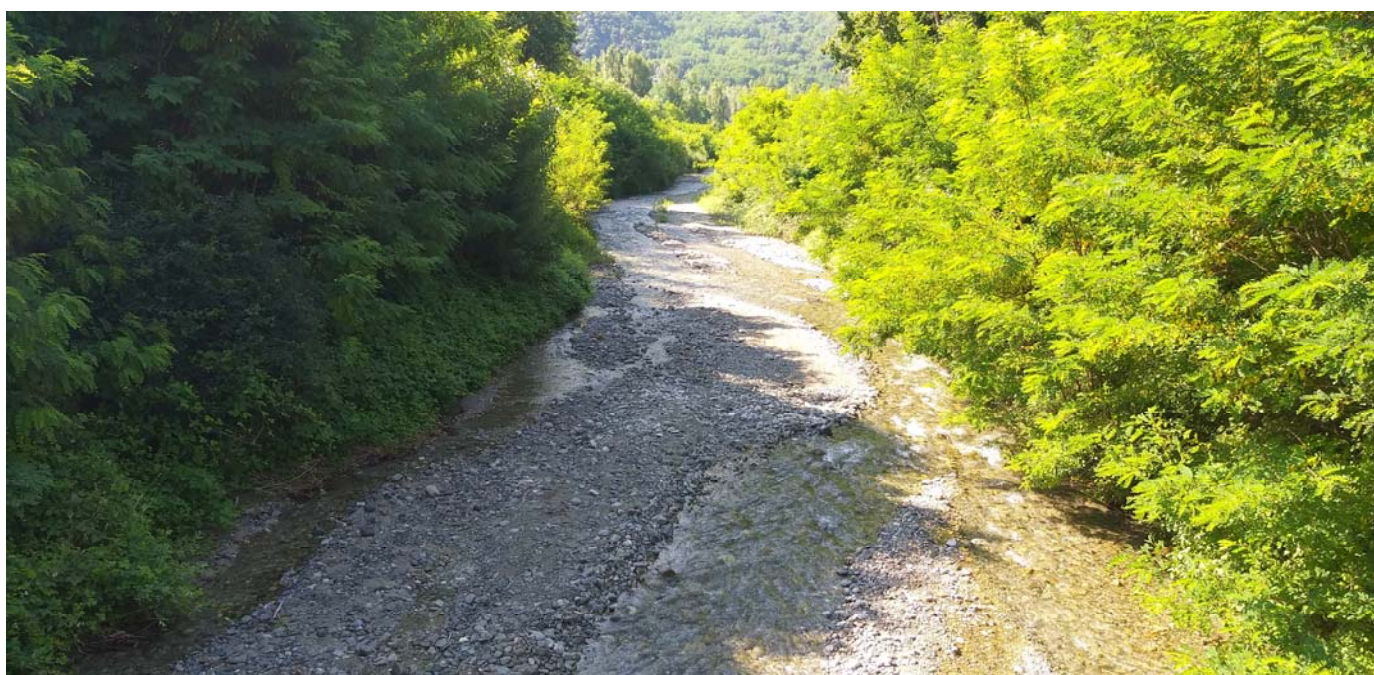
Immagine tratto terminale

Le piene, normalmente, si verificano in tarda primavera in concomitanza con il disgelo e durante le piogge autunnali o rovesci temporaleschi improvvisi. Il deposito di materiale lungo l'asta causa l'innalzamento del piano di scorrimento delle acque creando difficoltà di drenaggio alle acque superficiali dei terreni ed erosioni sulle sponde naturali
