## **PALAZZO MORONI, BERGAMO**

### **Interventi di restauro, rifunzionalizzazione e valorizzazione per l'adeguamento degli spazi alla funzione museale**

Proposta di finanziamento per Regione Lombardia

DOC 01 - Relazione illustrativa con schede di sintesi

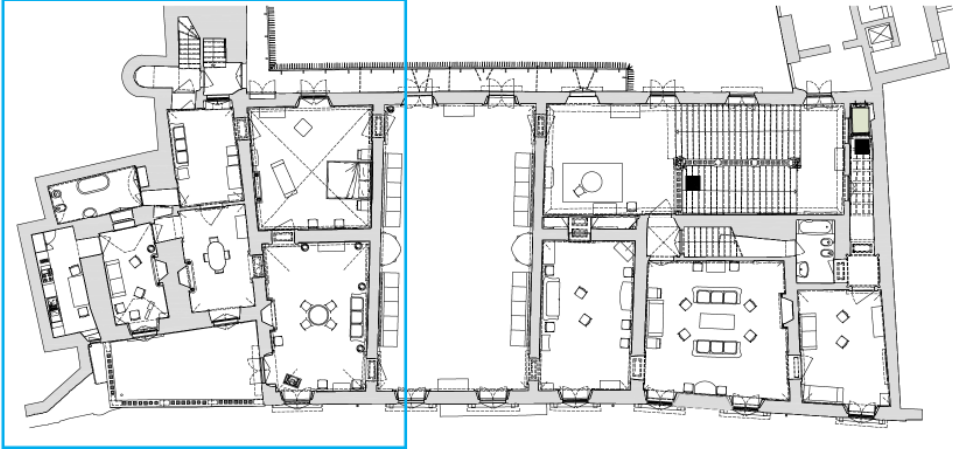
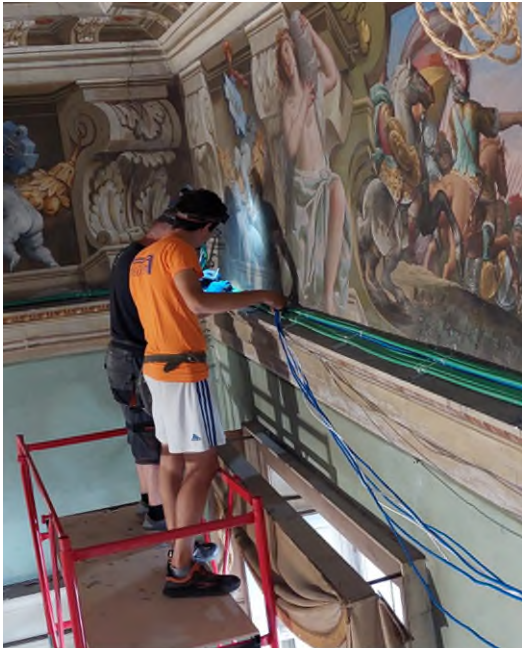
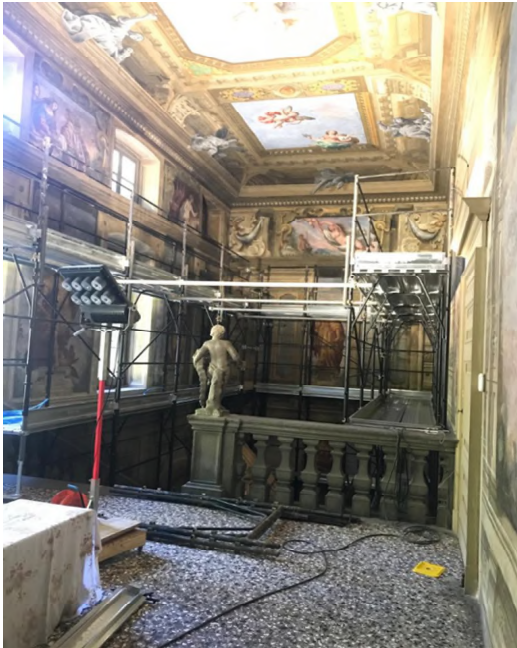
<b>SCHEMA 1</b>	<b>Completamento della messa a norma e dell'implementazione degli impianti elettrici e speciali del Piano Primo</b>
<p><b>Descrizione dell'intervento</b></p> <p>Nel 2021 è stata avviata la messa a norma e l'implementazione degli impianti elettrici e speciali delle prime quattro sale del piano nobile e dello scalone d'accesso; rimane però da terminare la rete degli impianti di rilevazione e allarme incendi e l'illuminazione di sicurezza. Restano inoltre prive di ogni dotazione impiantistica, fatta salva la copertura dell'allarme antintrusione, le ultime cinque sale del Palazzo: le meglio dette sale ottocentesche. E' dunque necessario terminare gli impianti di sicurezza delle prime quattro sale e integrare le ultime cinque e la scale di sicurezza di nuovi impianti elettrici e di illuminazione, di circuito di videosorveglianza e di tutte le dotazioni previste dalla normativa museale per la rilevazione e l'allarme incendi, compresa l'illuminazione di emergenza, l'impianto di spegnimento con colonne a secco e le necessarie compartimentazioni al fuoco.</p>

1. completamento della messa a norma e dell'implementazione degli impianti elettrici e speciali del Piano Primo (compresa la messa a norma e revisione dell'impianto elettrico delle scale di emergenza, la realizzazione di una colonna a secco per antincendio ed interventi di compartimentazione);
2. restauro e rifunzionalizzazione di un'ala del piano ammezzato, detta Cucinone, per la realizzazione di uno spazio di accoglienza e approfondimento culturale per i visitatori e l'allestimento di una zona di servizio per appoggio catering;
3. realizzazione di un nuovo blocco di servizi igienici a piano terra;
4. inserimento di un nuovo ascensore per il superamento delle barriere architettoniche;

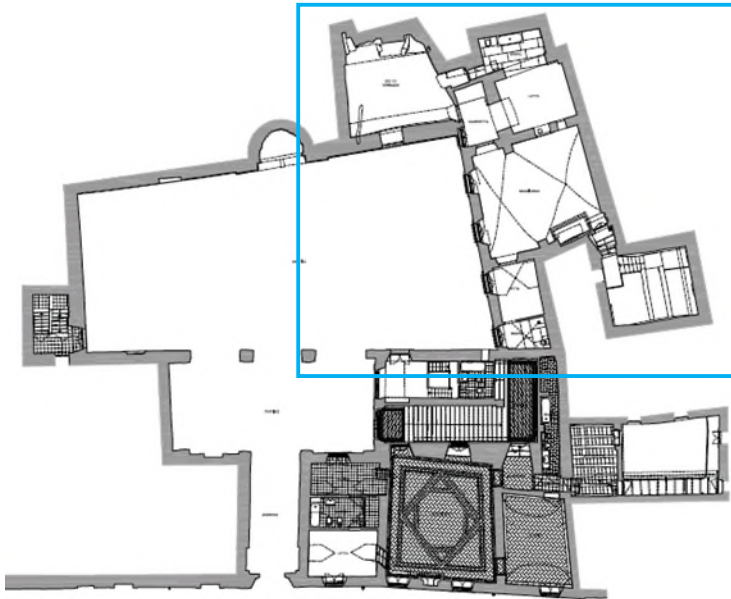
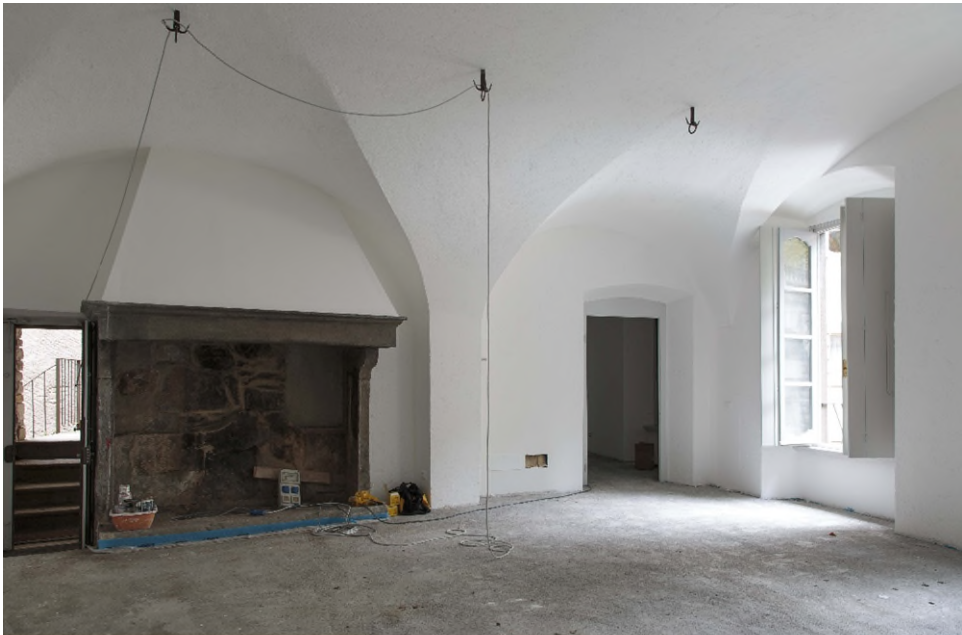
<b>SCHEMA 2</b>	<b>Restauro e rifunzionalizzazione del Cucinone</b>
<p><b>Descrizione dell'intervento</b></p> <p>Per rispondere all'esigenza di dotare il percorso di visita di uno spazio d'accoglienza e approfondimento culturale per i visitatori, si procederà al restauro e alla rifunzionalizzazione di un'ala del piano ammezzato che attualmente è configurata come residenza. Il locale dovrà essere collegato al palazzo riaprendo la porta che permette di accedervi dal pianerottolo del mezzanino, dovrà essere ridistribuito, completato di finiture, impianti meccanici, idricosanitari, elettrici e speciali. Un'area di servizio verrà inoltre predisposta per l'allestimento di uno spazio di appoggio catering da utilizzare per rinfreschi ed eventi privati.</p>	
<p><b>Stima dell'importo lavori</b> <i>al netto di IVA e somme a disposizione: € 100.000</i></p>	
<p><b>Localizzazione</b></p>

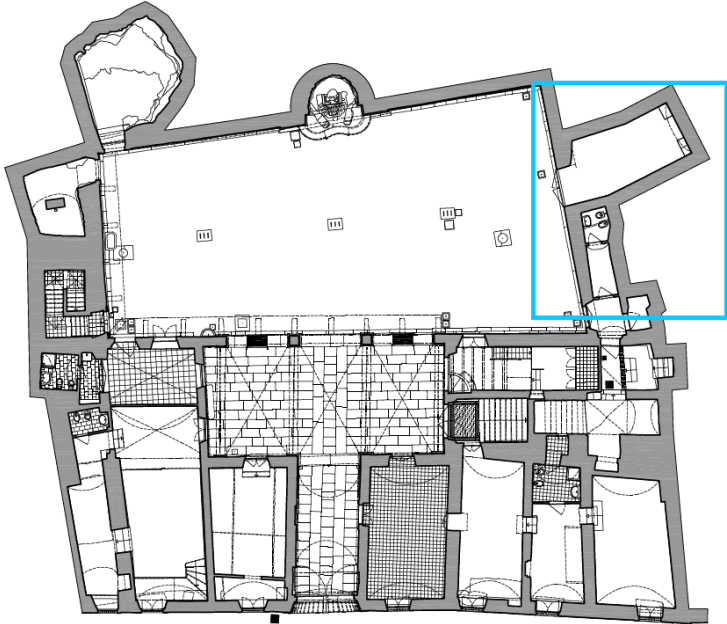
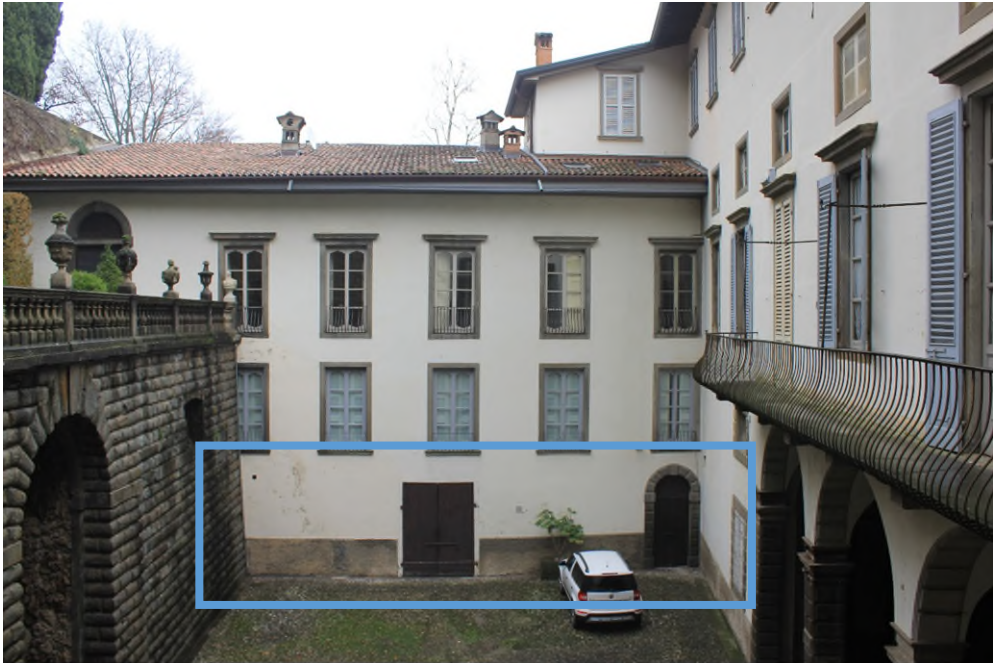
<b>SCHEMA 3</b>	<b>Realizzazione di un nuovo blocco di servizi igienici</b>
<p><b>Descrizione dell'intervento</b></p> <p>Per rispondere alle esigenze dei visitatori si intende realizzare a piano terra, nello spazio ora destinato a rimessa auto, un nucleo di servizi igienici dedicati al pubblico, con dotazioni coerenti al flusso di visitatori previsto nel prossimo futuro. I servizi avranno accesso dal cortile a piano terra e saranno composti da un bagno per disabili, u bagno per donne e un bagno per uomini, con due dotazioni ciascuno. Per realizzare il nuovo nucleo di servizi verrà demolito un vecchio wc e adattato l'esistente garage alla nuova funzione.</p>	
<p><b>Stima dell'importo lavori</b> <i>al netto di IVA e somme a disposizione: € 70.000</i></p>	
<p><b>Localizzazione</b></p>

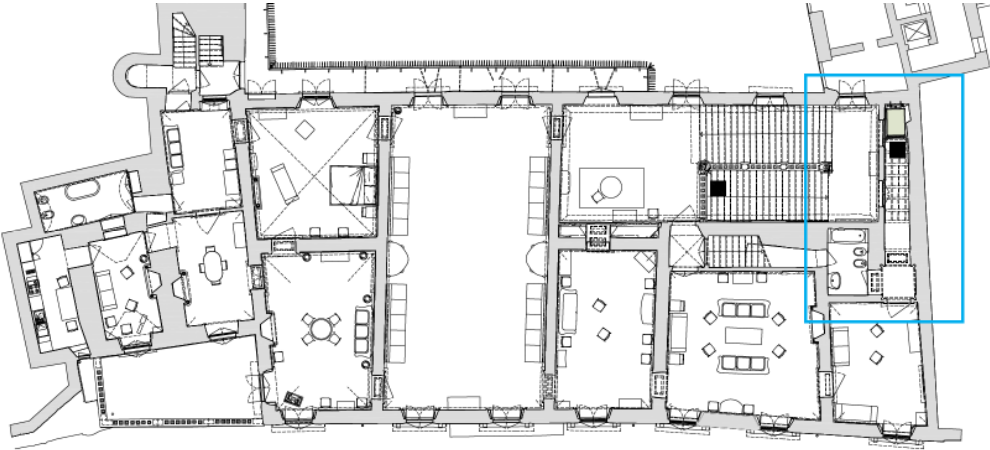
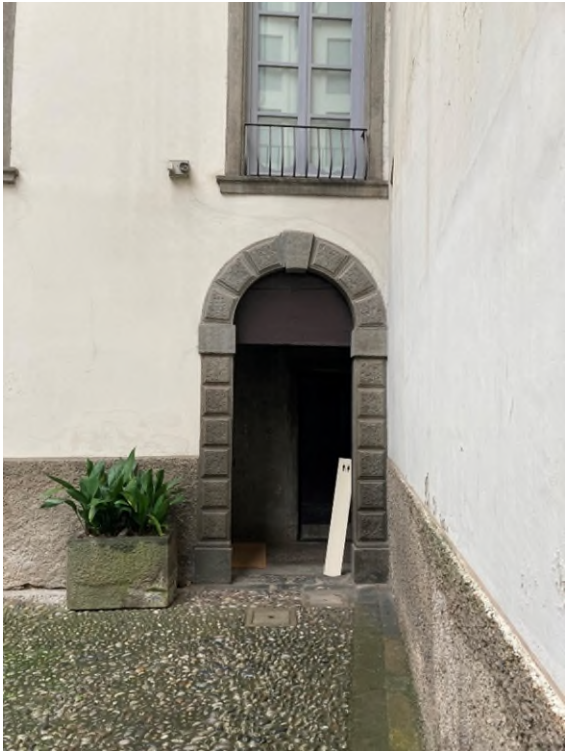
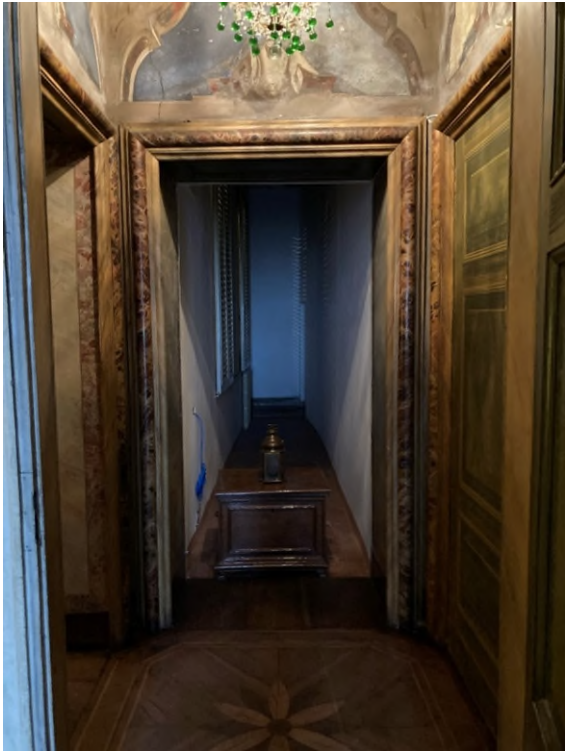
<b>SCHEMA 4</b>	<b>Inserimento di un nuovo ascensore</b>
<p><b>Descrizione dell'intervento</b></p> <p>Per garantire l'accessibilità del piano ammezzato e del piano primo si intende inserire un ascensore che colleghi il piano terra ai successivi. L'ascensore, il cui accesso avverrà dall'area di servizio adiacente al cortile, verrà integrato nel vano retrostante lo scalone. L'intervento prevede la demolizione di una porzione di volta che collega il piano terra con il piano ammezzato e di una porzione di solaio ligneo che separa il piano ammezzato dal piano primo. L'inserimento è di particolare delicatezza in quanto si andranno ad operare demolizioni in elementi connessi alla parete dello scalone, riccamente decorata con affreschi di Gian Giacomo Barbelli coevi alla fondazione del palazzo.</p>	
<p><b>Stima del costo:</b> € 110.000</p>	
<p><b>Localizzazione</b></p>

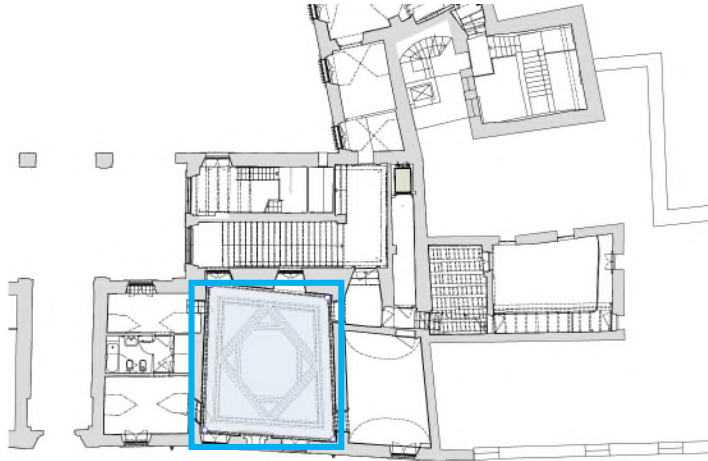
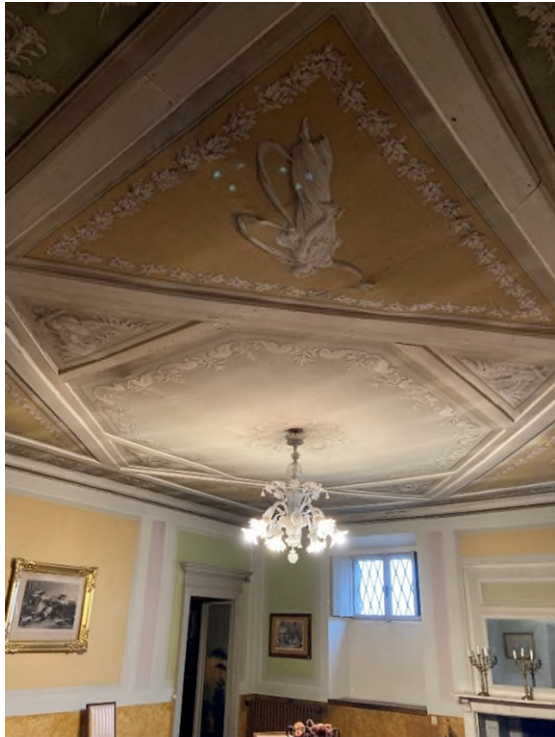
<b>SCHEMA 6</b>	<b>Consolidamento del solaio della Sala dell'Età dell'Oro e restauro del relativo controsoffitto tessile neoclassico</b>
<p><b>Descrizione dell'intervento</b></p> <p>Il solaio della Sala dell'Età dell'Oro presenta un'anomala flessione e una portata insufficiente per la destinazione d'uso museale; allo stesso tempo il relativo controsoffitto, elemento tessile neoclassico la cui realizzazione è attribuita a Paolo Vincenzo Bonomini, mostra importanti rigonfiamenti dovuti alla percolazione di malta e inerti dall'elemento soprastante. Per restaurare il controsoffitto verranno rimosse con la dovuta cura e metodologia le cornici lignee e i teli; una volta scoperto il solaio si procederà all'irrigidimento infittendo gli elementi strutturali che lo sostengono. Restaurato il telo verrà rimontato a completamento dell'intervento.</p>	
<p><b>Stima del costo:</b> € 35.000</p>	
<p><b>Localizzazione</b></p>

5. interventi vari funzionali all'ottenimento del CPI (compartimentazioni delle strutture di separazione delle funzioni differenti, sostituzione rivestimenti degli uffici etc.);
6. consolidamento del solaio della Sala dell'Età dell'Oro e restauro del relativo controsoffitto tessile neoclassico;
7. consolidamento e messa in sicurezza del parapetto del ballatoio del piano primo che collega il Palazzo con i giardini;
8. restauro e messa in sicurezza dei serramenti esterni del piano nobile;
9. restauro e conservazione di opere, arredi e tappezzerie delle ultime cinque sale del piano nobile;
10. allestimento permanente per la valorizzazione culturale del Palazzo.
